ROUTE VI : Die kulturhistorische Route

FRAUENBERG – ADMONT - GSTATTERBODEN - HIEFLAU - MOOSLANDL - PALFAU

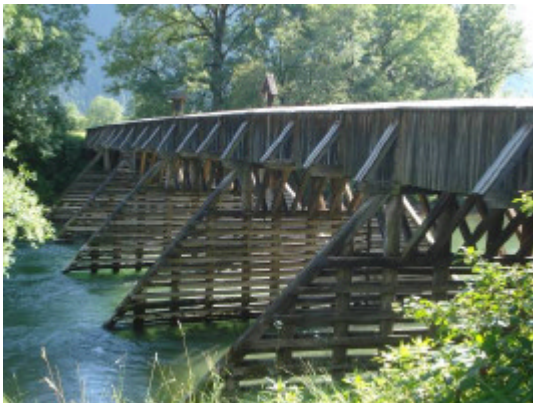
1 Mödringerbrücke Frauenberg / Ardning

Diese Brücke zählt zu den letzten noch erhaltenen Holzbrücken in der Steiermark. Als im Jahr 1990 die Erneuerung der Tragkonstruktion nicht mehr länger aufgeschoben werden konnte, wurden die Herausnahme des mittleren Joches und eine Verstärkung durch Stahlträger erwogen. Schließlich konnte die Sanierung nach dem Vorbild der alten Holzbrücke überzeugend durchgesetzt werden. Die

morschen Teile wurden ausgetauscht und so bleibt diese Holzbrücke als Musterbeispiel einer zimmermannsmäßigen Brückenkonstruktion des Ennstales unserer Nachwelt erhalten.

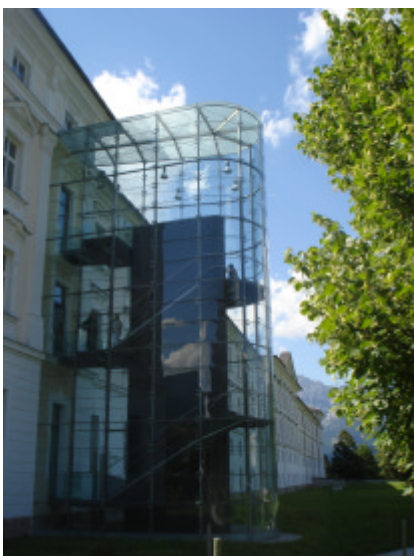
2 Benediktinerstift / Admont

Das Benediktinerstift Admont wurde einer Generalsanierung und Revitalisierung unterzogen und durch eine beeindruckende sowie nachhaltige Investition ein großer Beitrag zur Baukultur geleistet. Das Stiftsgebäude selbst mit den unterschiedlichen historischen Einheiten wurde einer großzügigen Neugestaltung unterzogen. Die verschiedenen Freiflächen innerhalb und außerhalb des Stiftes wurden zum Teil neu errichtet und bilden in sich benützbar und auch gern verwendete Einrichtungen.

Die verwendeten neuzeitlichen Baukörper und Materialien (Glas, Stahl) fügen sich in den baulichen Gesamtkomplex ein, wobei auch hier die präzisen Detailarbeiten mit besonderen Qualitätsansprüchen hervorzuheben sind.

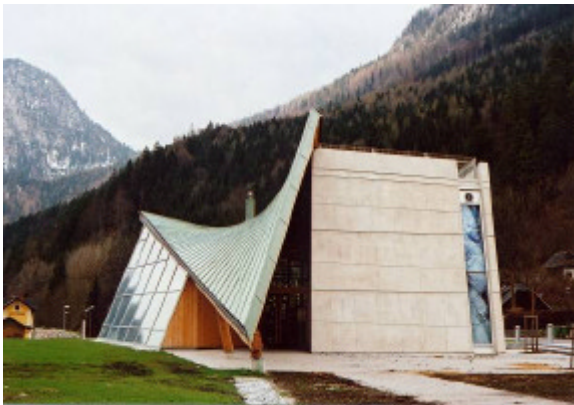
3 Nationalpark-Pavillon Gstatterboden / Weng

Hier wurde ein Bauwerk mit neuer Funktion geschaffen und dabei neue Formen, welche jedoch der Natur entnommen sind, umgesetzt. Die Materialien Beton, Stahl, Holz und Glas scheinen mit den Bauformen einen Widerspruch zur markanten Umgebung zu bilden. Bei näherem Kennenlernen des gesamten Gebildes wird aber die Harmonie zwischen Landschaft und Bauwerk

deutlich. Der Pavillon dient auch als Ort der Ausstellungen für den Nationalpark sowie als Raststation.

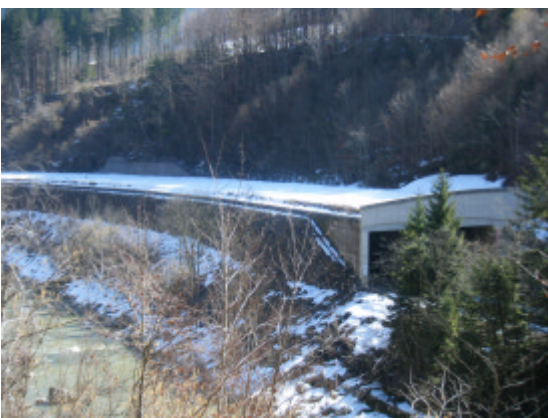
4 Lawenschutz Bahn und Straße / Hieflau

Das Bauwerk schützt sowohl die Bahn als auch die Straße auf der gegenüberliegenden Seite der Enns (rechtes Ufer) vor der Lawine. Kurioserweise schützt der Bau vor einer Lawine, die von unten nach oben verläuft, weil der Lawinenabgang auf der anderen Talseite (linkes Ufer) erfolgt und die Lawine selbst über den Talboden auf den Gegenhang schießt.

Zwei nebeneinander liegende Tunnel mit einer Länge von 300 Meter sichern den Bahn- und Straßenverkehr, wobei die gesamte Einhausung mit einer Stahlbetonkonstruktion vorgenommen wurde. Das Bauwerk wird einseitig durch eine massive Natursteinschlichtung gegen die anprallende Schneemassen geschützt, die Tunneldecke ist ein Meter hoch überschüttet und begrünt. Dadurch ist das Kunstbauwerk eigentlich nur an den Portalen sichtbar. Die Einfügung in die Landschaft wird alleine beim Durchfahren des Bauwerkes nicht deutlich, sondern das landschaftsbildende Element der gesamten Lawingalerie wird erst aus weiterer Entfernung (z. B. linkes Ennsufer) wahrgenommen.

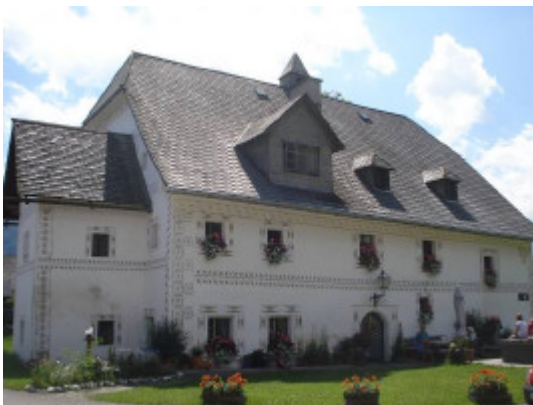
5 Sgraffito-Haus / Mooslandl

Diese Gebäude ist laut Interpretation des Bundesdenkmalamtes das wohl markanteste Sgraffito-Haus der Steiermark

Der Ursprung der heutigen baukünstlerischen Bedeutung dieses Objektes lässt sich ins frühe 16. Jahrhundert zurückdatieren.

Durch großes persönliches Engagement der Besitzer und durch aufwendige, professionelle Maßnahmen wurde das Haus restauriert. Der beispielhafte Umgang mit der alten Bausubstanz, die fachgerechte und konsequente Umsetzung aller Arbeiten sowie die weitgehende Ursprünglichkeit der Innenräume müssen hervorgehoben werden. Das Haus ist seit 1979 denkmalgeschützt und der Gutshof ist als Gesamteinheit noch in Verwendung, obwohl sich im Laufe der Jahrhunderte selbstverständlich bauliche Veränderungen am Hof-Ensemble ergeben haben.

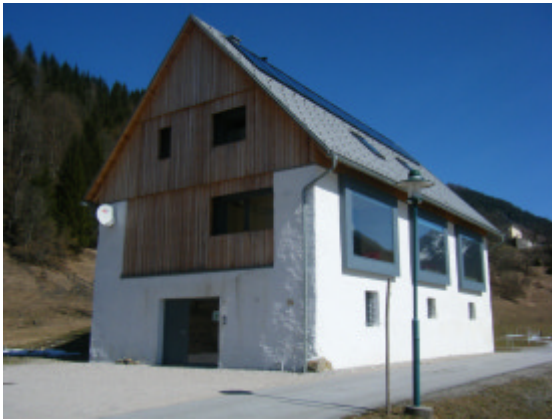
6 Moarhofstadl/ Palfau

Ein alter Stadl wurde zum Wohnhaus umfunktioniert und dafür ein Haus im Haus errichtet. Die altbestehende äußere Schale wurde belassen und im Inneren mit einem gewissen Abstand ein neues Gebäude hinein gebaut. Die Großform des ehemaligen landwirtschaftlich genutzten Objektes wurde beibehalten und die für ein neuzzeitliches Wohnen notwendigen Adaptierungen geschickt umgesetzt.

Energiewirtschaftlich werden Einsparungen erzielt indem zum Beispiel die ehemalige Hocheinfahrt zum Heubergeraum als Wärmespeicher zur Wasseraufbereitung Verwendung findet und die Dachflächen als Bereich für Sonnenkollektoren dienen. Einerseits wurde ein Gebäude welches wirtschaftlich eng mit der entsprechenden Nutzung der Umgebung verbunden war optisch größten Teils belassen und andererseits wurde eine extrem neuzzeitliche Wohnform geschaffen.
